# RELAZIONE TECNICA DI PROPOSTA DI REVISIONE DELLE FASCE DEMANIALI

In conformità alla circolare ARTA n. 14758 del 08/03/2018

La proposta di revisione della fascia costiera del territorio di competenza comunale viene descritta nei paragrafi successivi e illustrata negli elaborati grafici del PUDM.

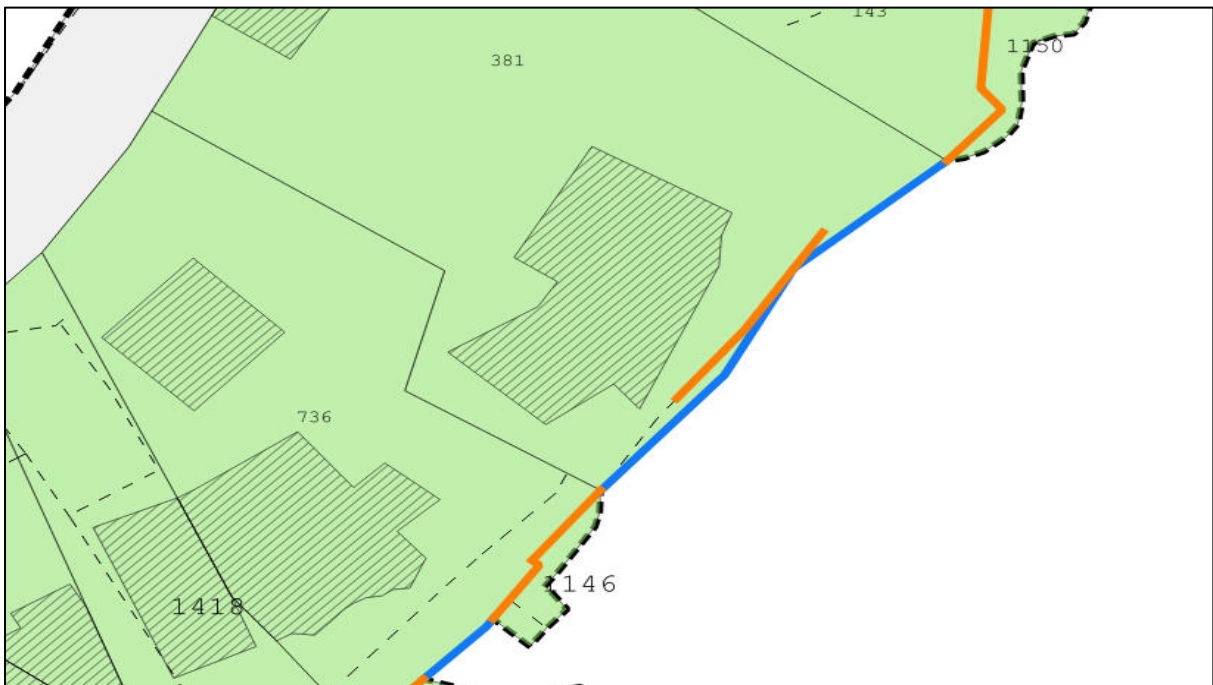
### AREA 8: SOLANTO E BENE CONFISCATO

Le rettifiche apportate della linea ricadente nell'area sopradetta, riguarda l'unione dei due tratti di linea della linea sid. Nelle immagini sottostanti si riporta lo stralcio della mappa catastale in formato cxf rilasciata del portale dell'Agenzia delle Entrate in cui vengono riportate la linea demaniale Sid in colore arancione e il tratto di linea demaniale di Revisione in colore ciano

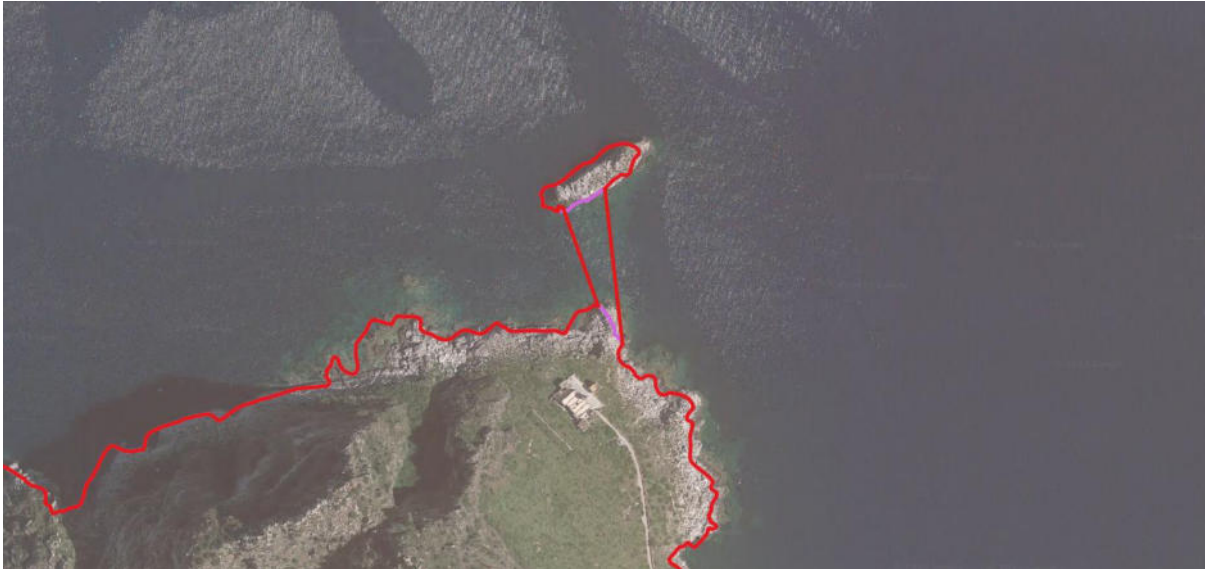
### **AREA 10: TORRE ZAFFERANO**

La rettifica riguarda una migliore rappresentazione grafica della linea di costa attualmente riportata. Nell'immagine sottostante costituita dall'ortofoto rilasciata del portale Sitr in cui vengono riportate e sovrapposte la linea di costa Sid in colore rosso e la linea di costa di Revisione in colore magenta.

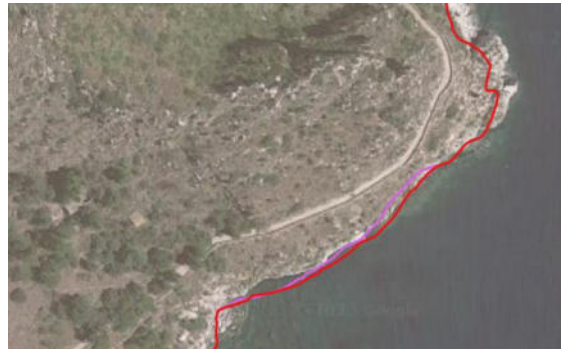
### **AREA 11: CAPO ZAFFERANO NORD**

La rettifica riguarda una migliore rappresentazione grafica della linea di costa attualmente riportata scaturente dall'erosione naturale della costa. Nell'immagine sottostante costituita dall'ortofoto rilasciata del portale Sitr in cui vengono riportate e sovrapposte la linea di costa Sid in colore rosso e la linea di costa di Revisione in colore magenta.

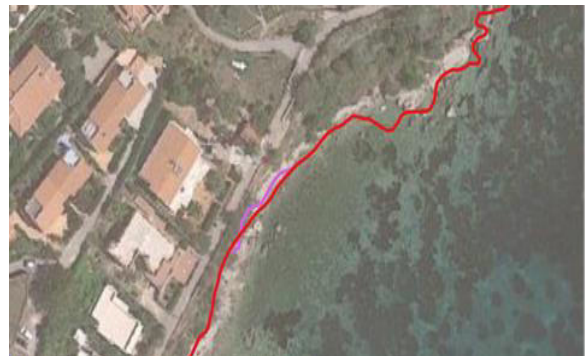
### **AREA 1: CAPO ZAFFERANO**

La rettifica riguarda una migliore rappresentazione grafica della linea di costa attualmente riportata scaturente dall'erosione naturale della costa.

Nell'immagine sottostante costituita dall'ortofoto rilasciata del portale Sitr in cui vengono riportate e sovrapposte la linea di costa Sid in colore rosso e la linea di costa di Revisione in colore magenta.

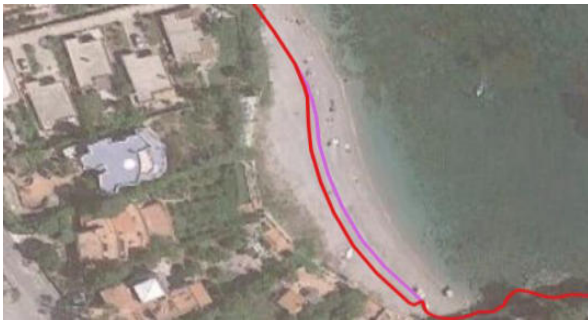
## AREA 2: KAFARA

Le rettifiche ricadenti nell'area riguardano una migliore rappresentazione grafica della linea di costa attualmente riportata scaturente dal ripascimento naturale della costa .

Nelle immagini sottostanti si riporta l'ortofoto rilasciata del portale Sitr in cui vengono riportate e sovrapposte la linea di costa Sid in colore rosso e la linea di costa di Revisione in colore magenta.

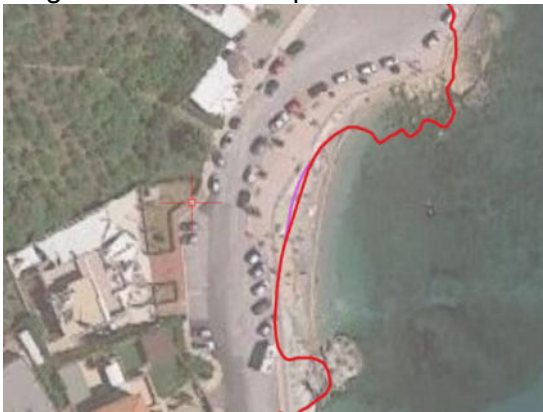
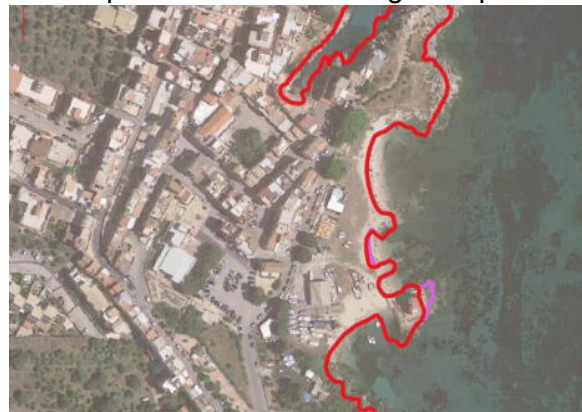
## AREA 3: SANT'ELIA SANTO NICOLICCHIO

Le rettifiche ricadenti nell'area riguardano una migliore rappresentazione grafica della linea di costa attualmente riportata scaturente dal ripascimento naturale della costa. Nelle immagini sottostanti si riporta l'ortofoto rilasciata del portale Sitr in cui vengono riportate e

sovrapposte la linea di costa Sid in colore rosso e la linea di costa di Revisione in colore magenta

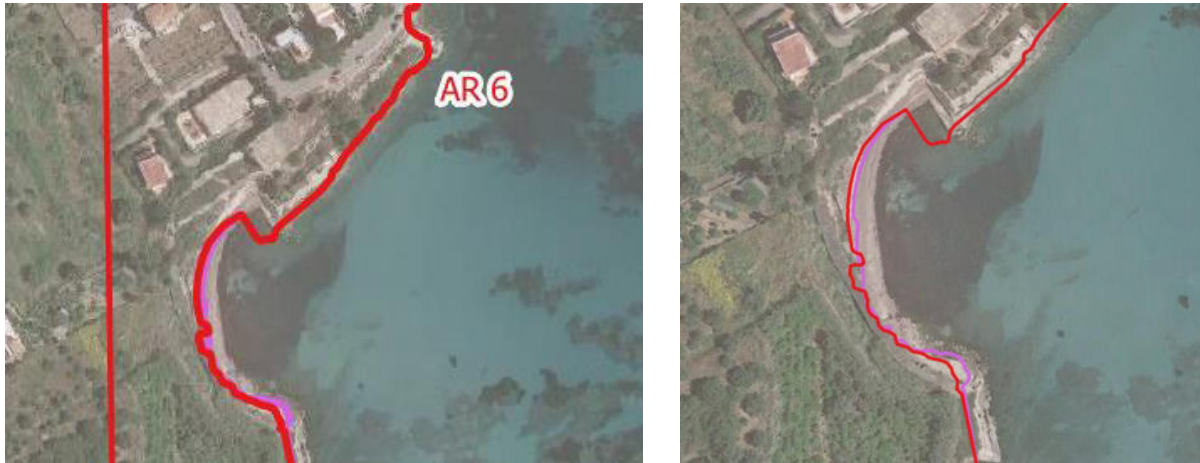
#### **AREA 6: PIETRE BIANCHE E OLIVELLA**

Le rettifiche ricadenti nell'area riguardano una migliore rappresentazione grafica della linea di costa attualmente riportata scaturente dal ripascimento naturale della costa. Nelle immagini sottostanti si riporta l'ortofoto rilasciata del portale Sitr in cui vengono riportate e sovrapposte la linea di costa Sid in colore rosso e la linea di costa di Revisione in colore magenta

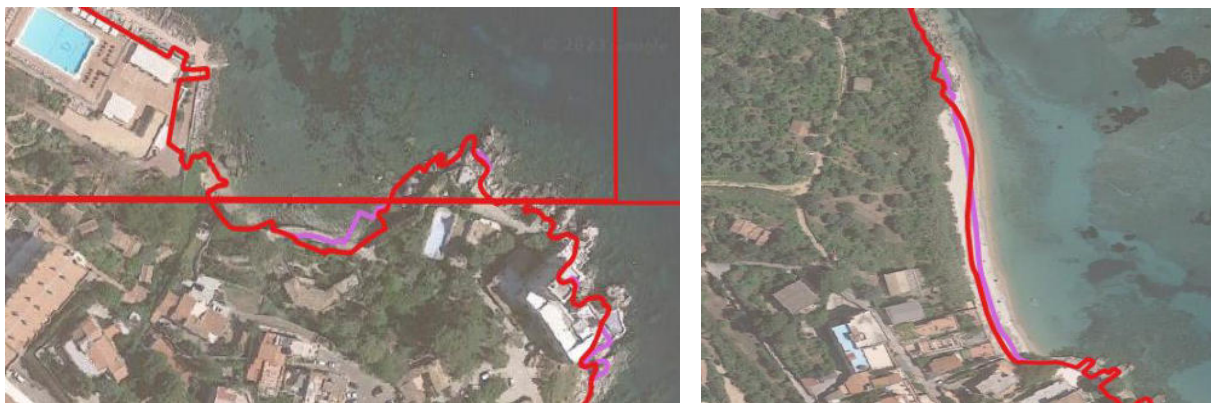
#### **AREA 7: SPIAGGIA UCCELLAIA E DOMINA**

Le rettifiche ricadenti nell'area riguardano una migliore rappresentazione grafica della linea di costa attualmente riportata scaturente dal ripascimento naturale della costa.

Nelle immagini sottostanti si riporta l'ortofoto rilasciata del portale Sitr in cui vengono riportate e sovrapposte la linea di costa Sid in colore rosso e la linea di costa di Revisione in colore magenta

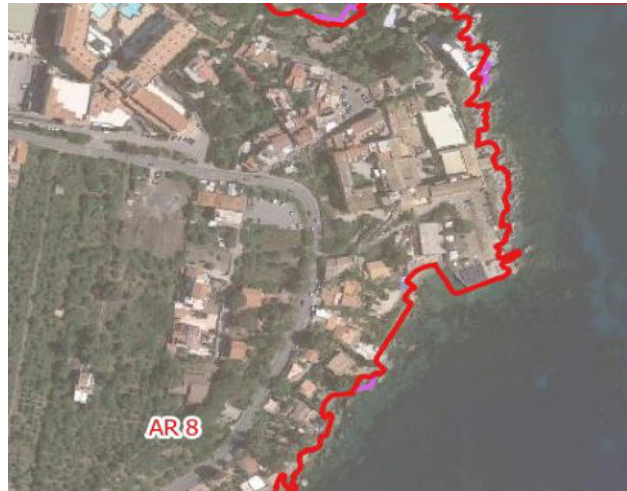
### AREA 8: SOLANTO E BENE CONFISCATO

Le rettifiche ricadenti nell'area riguardano una migliore rappresentazione grafica della linea di costa attualmente riportata scaturente dal ripascimento naturale della costa

Nelle immagini sottostanti si riporta l'ortofoto rilasciata del portale Sitr in cui vengono riportate e sovrapposte la linea di costa Sid in colore rosso e la linea di costa di Revisione in colore magenta

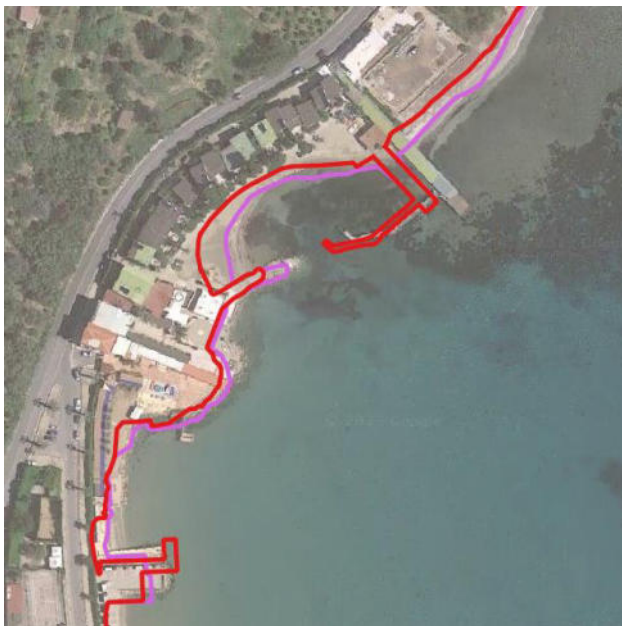
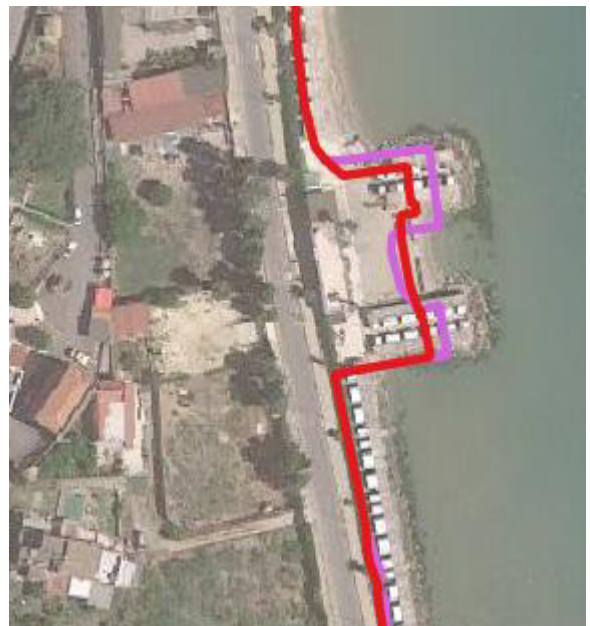
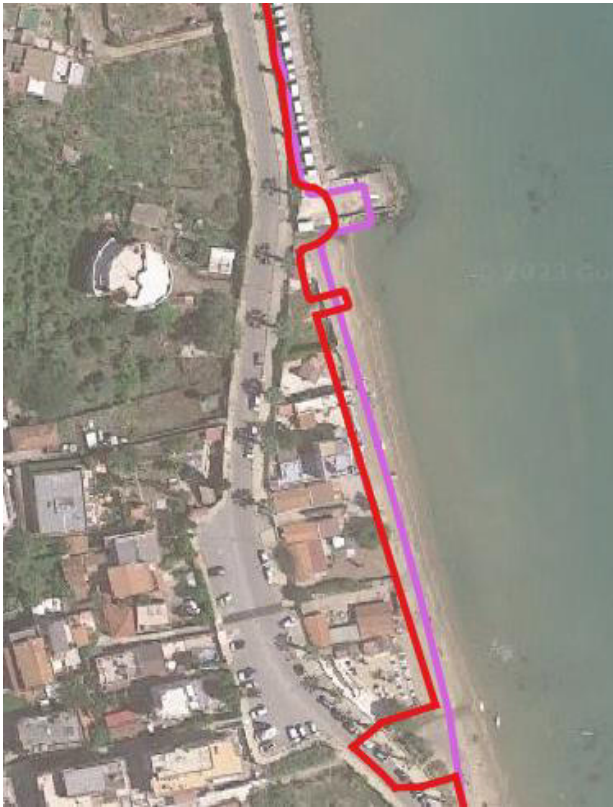
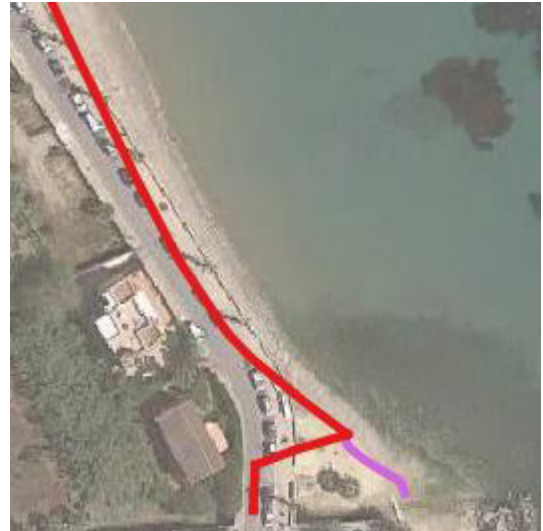
### AREA 9: FONDACHELLO

Le rettifiche ricadenti nell'area riguardano una migliore rappresentazione grafica della linea di costa attualmente riportata scaturente dal ripascimento naturale della costa.

Nelle immagini sottostanti si riporta l'ortofoto rilasciata del portale Sitr in cui vengono riportate e sovrapposte la linea di costa Sid in colore rosso e la linea di costa di Revisione in colore magenta
